Oggetto: **CAPITOLO 4652 PG.1 Anno 2026** – Contributo ai sensi della Legge 24 dicembre 2012 n. 228 art. 1, comma 278. Contributo straordinario in favore della Basilica di San Francesco in Assisi

Programmazione degli interventi di manutenzione ordinaria per l'esercizio finanziario 2026.

Relazione tecnica e progetto di restauro

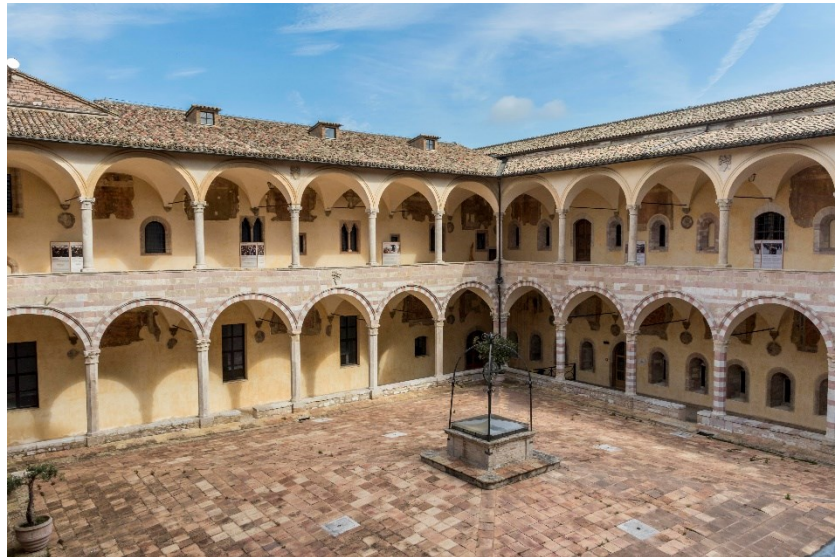
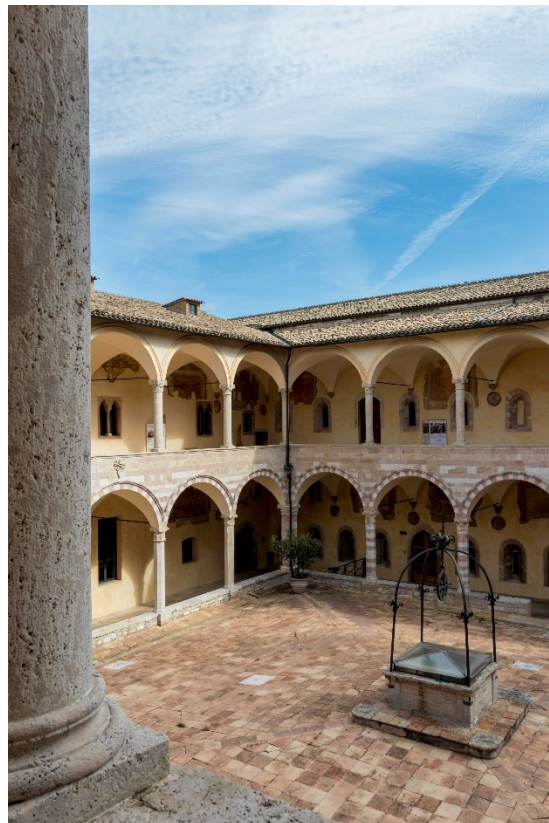
Figg. 2-3 Foto generali del chiostro

Gli affreschi si presentano oggi estremamente degradati e non più completamente leggibili.

Oltre allo strato di sporco e ai danni derivanti dalla collocazione in esterno, sono evidenti le cadute di pellicola pittorica e, in ampi tratti, la caduta di intonaco con conseguente perdita di tratti di decorazione.

Molto del degrado dei dipinti, come pure per il materiale lapideo ed il cotto, è ascrivibile al ciclo gelo/disgelo particolarmente grave data la caratteristica escursione termica presente nel sito e l'umidità dovute alla particolare ubicazione del complesso architettonico.

L'intervento consisterà principalmente nel consolidamento degli strati preparatori degli intonaci affrescati al supporto murario e della pellicola pittorica.

Si procederà poi al puntuale fissaggio della pellicola pittorica decoesa con infiltrazioni di emulsione acrilica e poi alla pulitura prima a secco con l'utilizzo di pennelli morbidi e speciali spugne per la rimozione di polvere leggermente fissata, polvere bianca salina e ragnatele per proseguire poi con
